PROGRAM PRAC KONSERWATORSKICH

WYPOSAŻENIE KOŚCIOŁA FILIALNEGO
PW. ŚW. JANA CHRZCICIELA W MYSŁOWIE

PÓŻNORENESANSOWY EWANGELICKI OLTARZ GŁÓWNY
AMBONA
DREWNIANE EMPORY

Legnica, wrzesień 2020

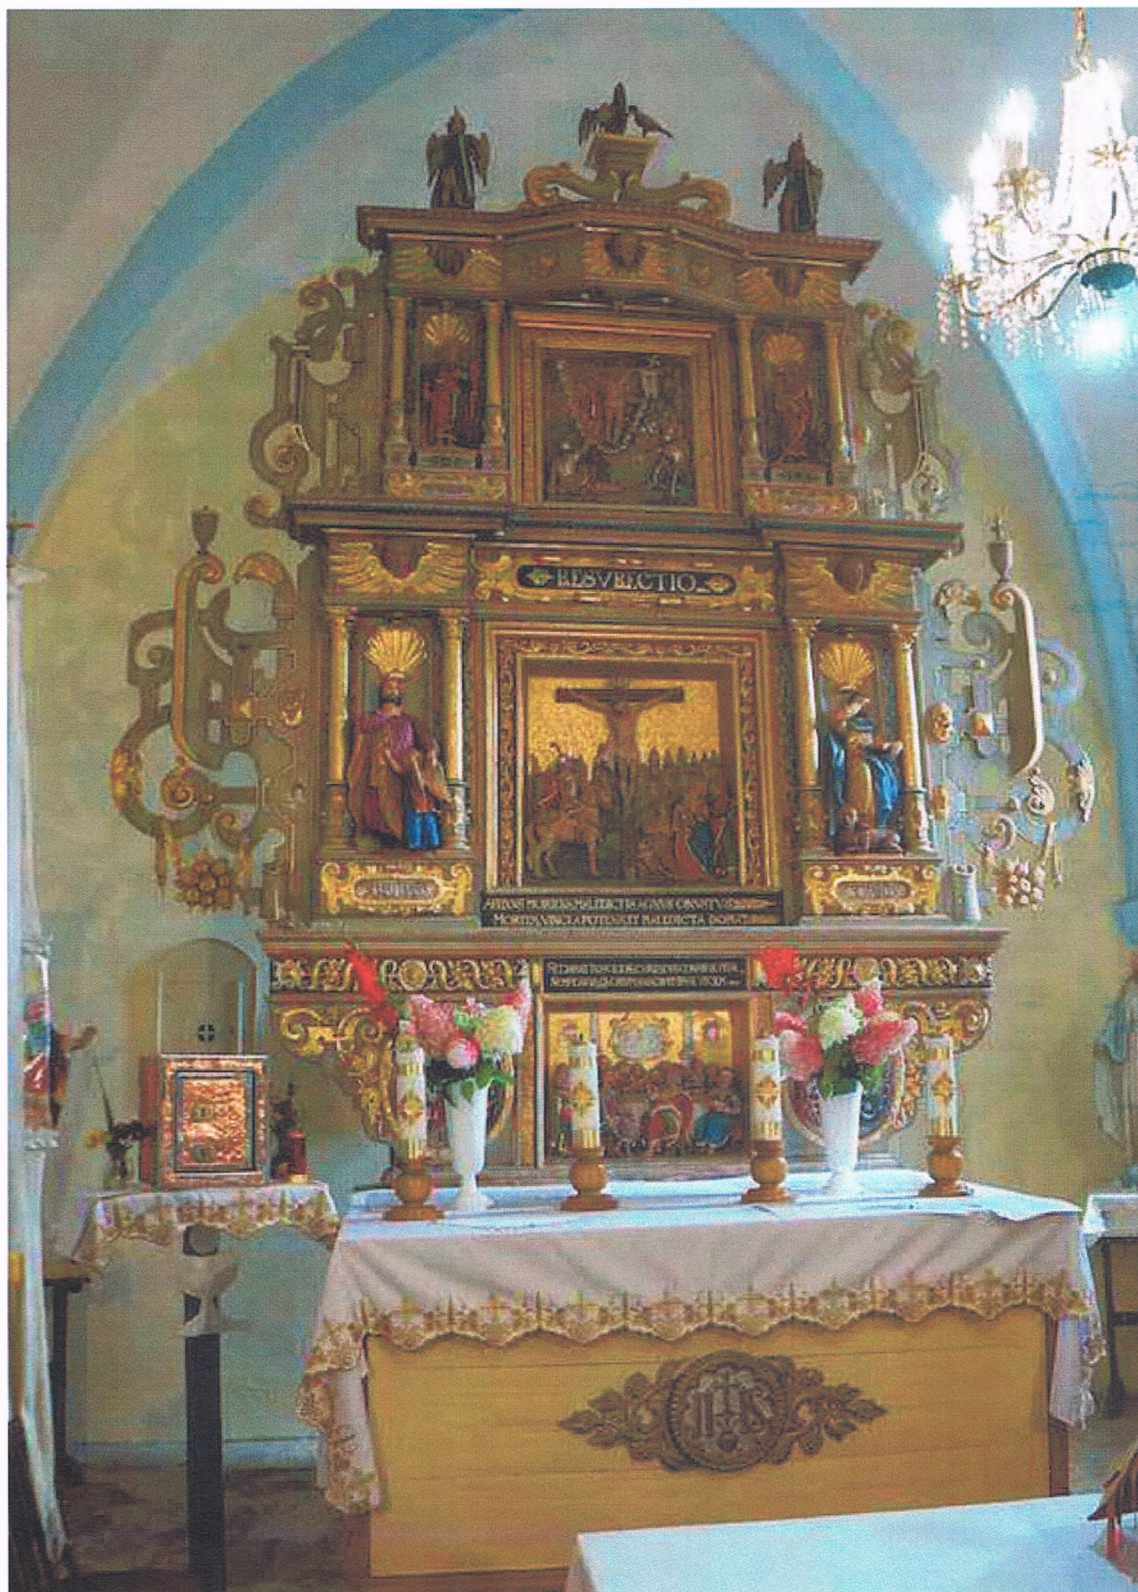
Fot. 1. Późnorenesansowe, ewangelickie retabulum ołtarzowe z 1616 roku znajdujące się w kościele filialnym pw. św. Jana Chrzciciela w Mysłowie (woj. dolnośląskie). Widok ogólny. Rzeźby św. Mateusza, Marka oraz antepedium - wtórne. Wrzesień, 2020 r.

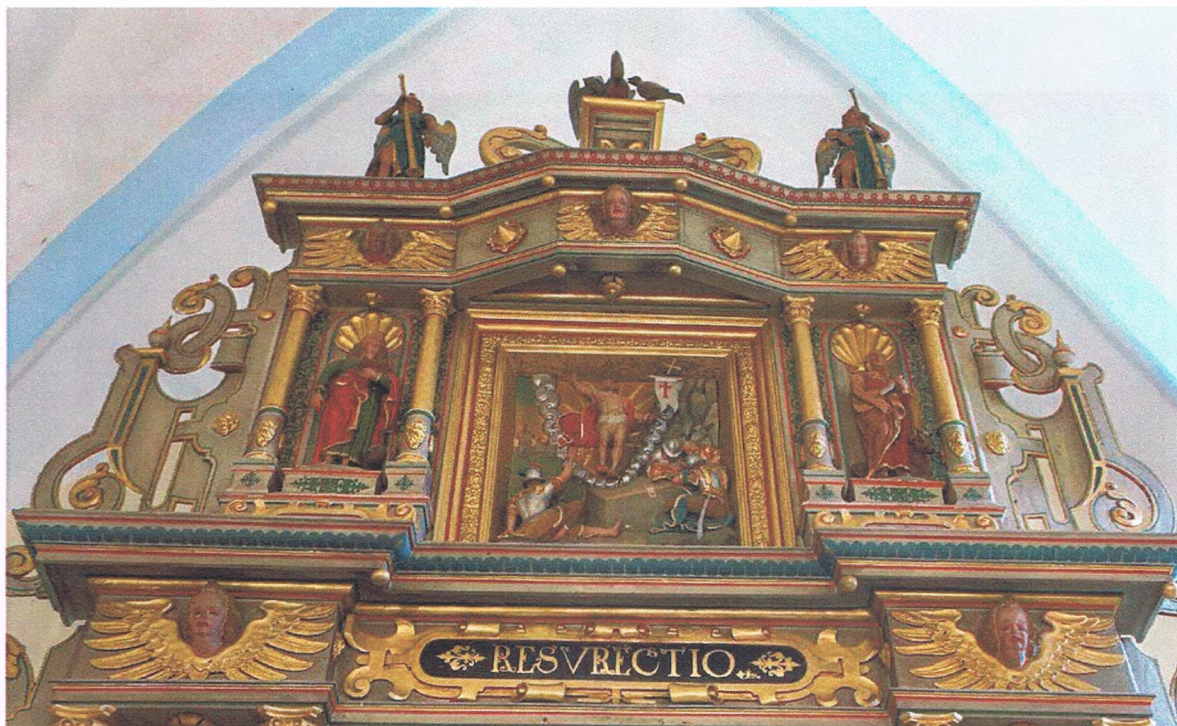
Fot. 2. Druga kondygnacja manierystycznego retabulum ołtarzowego z 1616 roku znajdującego się w kościele filialnym pw. św. Jana Chrzciciela w Mysławie (woj. dolnośląskie). Widok ogólny. Pierwotną polichromię ołtarza przemalowano farbami olejnymi. Wrzesień, 2020 rok.

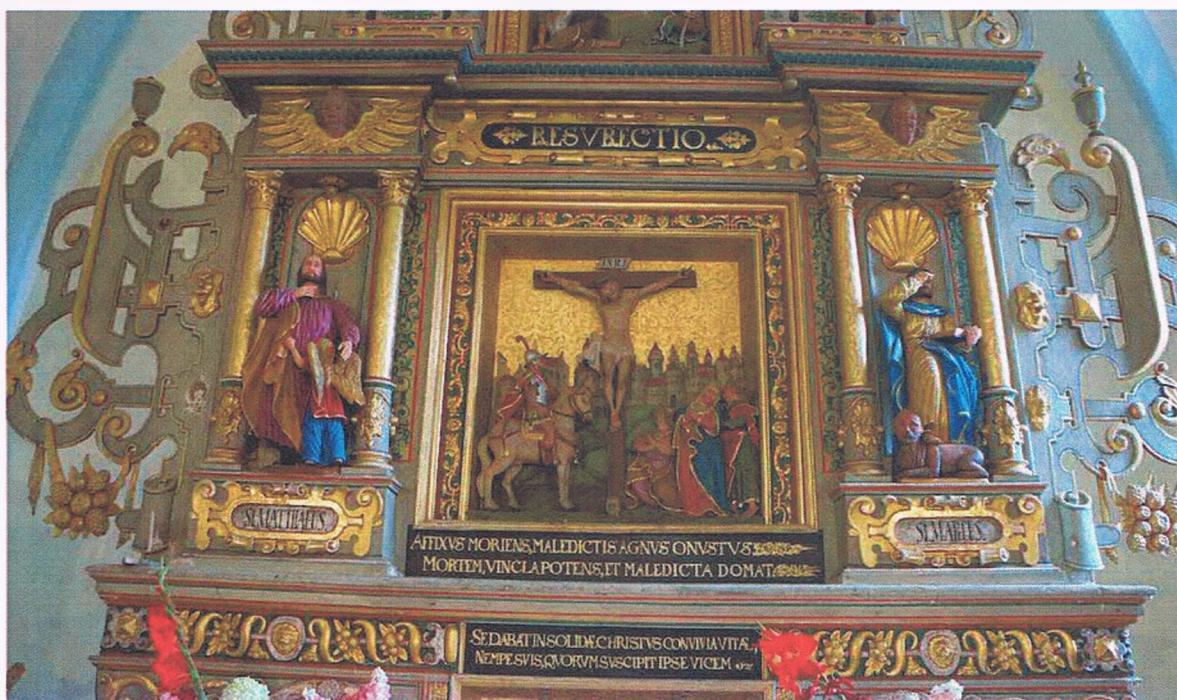
Złożone i grawerowane tła kasetonów z płaskorzeźbami częściowo przezłożono **szlagmetalem**.

Fot. 3. Pierwsza kondygnacja manierystycznego retabulum ołtarzowego z 1616 roku, znajdującego się w kościele filialnym pw. św. Jana Chrzciciela w Mysławie (woj. dolnośląskie). Widok ogólny. Postacie św. Mateusza i Marka wtórne, zrekonstruowane po kradzieży oryginalnych rzeźb. Struktura ołtarzowa oraz rzeźby przemalowane farbami olejnymi. Część złocień uzupełniona szlagmetalem. Stan z września 2020 roku.

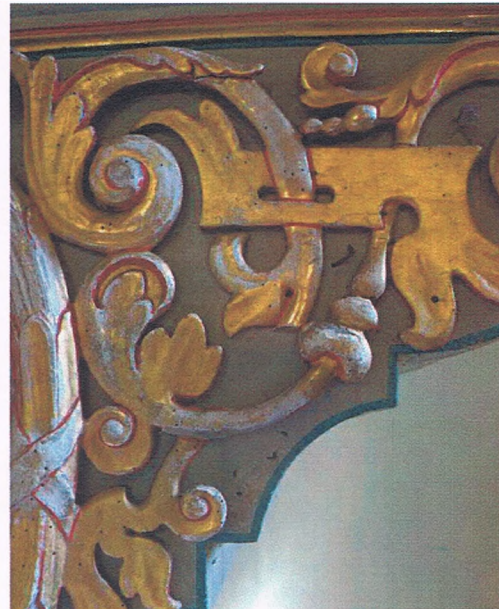
Fot. 5. Prawa strona predelli. Stan złożonej snycerki. Widoczne drobne ubytki zapraw oraz złoceń.

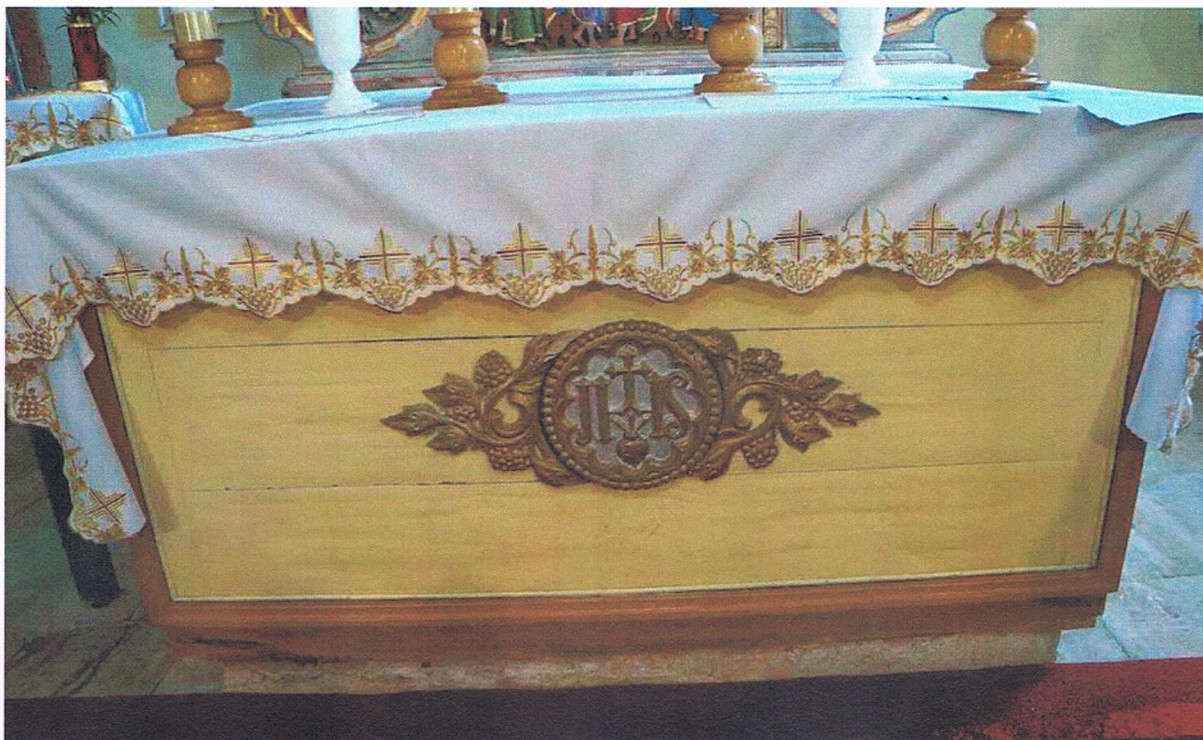
Również mensa ołtarzowa jest przemalowana farbami olejnymi. Pod wtórnym antepedium, znajduje się pierwotne, w szczątkowym stanie zachowania.

Fot. 7. Wtórne XX. wieczne antependium mensy ołtarzowej ołtarza głównego w kościele filialnym pw. św. Jana Chrzciciela w Mysławie. Wrzesień, 2020 rok.

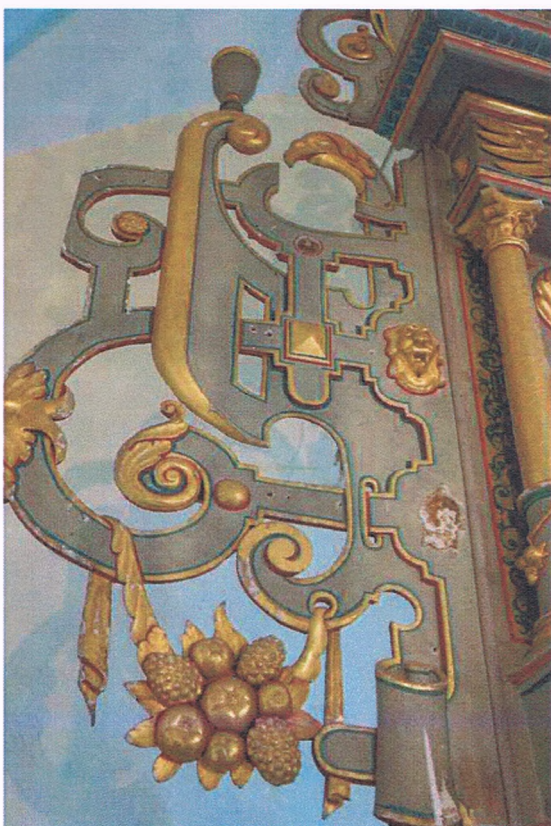
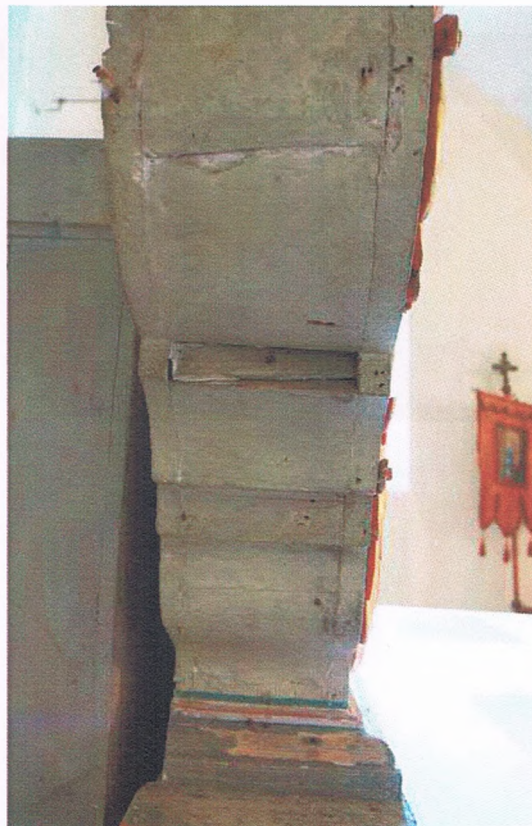
Fot. 8 i 9. Uszak i bok predelli z ołtarza głównego w kościele filialnym pw. św. Jana Chrzciciela w Mysławie. Widok ogólny. Widoczne przemalowanie szarą farbą olejną, utracenia formy rzeźbiarskiej, wykruszenia gruntów. Wrzesień, 2020 rok.

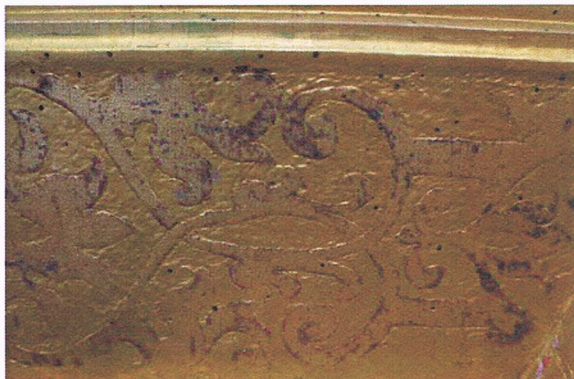
Fot. 10. Fragment połączanego reliefu w podniebiu kasetonu w pierwszej kondygnacji ołtarza głównego z kościoła filialnego pw. św. Jana Chrzciciela w Mysławie. Wrzesień, 2020 rok.

Widoczne pociemnienia powstałe w procesie utleniania się wtórnie dodanego szlagałuminium.

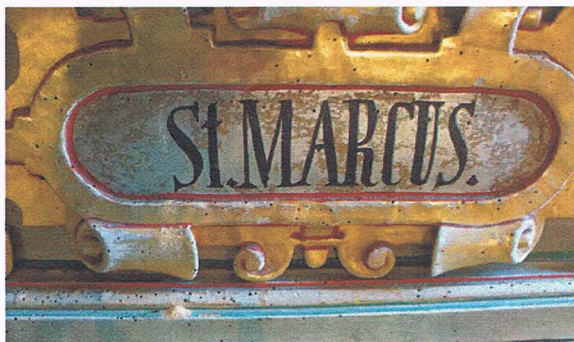
Fot. 11. Rollwerk pierwszej kondygnacji ołtarza głównego z kościoła filialnego pw. św. Jana Chrzciciela w Mysławie. Wrzesień, 2020 rok.

Struktura architektoniczna jest mocno zaatakowana przez szkodniki drewna (ksylofagi), które nadal pozostają czynne w obiekcie. Na zewnątrz widoczne są liczne otwory wylotowe po owadach, jak i świeże kopczyki z mączki drzewnej. **Bardzo poważne porażenie drewna przez szkodniki** doprowadziło do poważnych **uszkodzeń architektonicznej struktury** obiektu. Część elementów (np. płaskorzeźby w kasetonach, fragmenty uszaków) istnieje wyłącznie dzięki zewnętrznym powłokom malarskim. Pod nimi znajduje się jedynie pył drzewny.

Widoczne wtórne przemalowania i metalizacje, ubytki zapraw i złoceń, a także otwory i kopczyki z mączki drzewnej po czynnie działających drewnojadach. Wrzesień, 2020 rok.

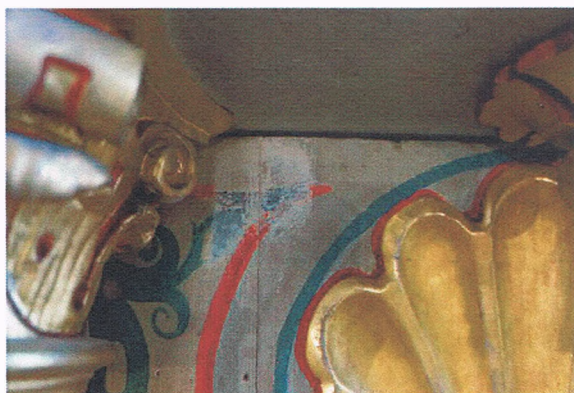
Fot. 12. Fragment ołtarza głównego z kościoła filialnego pw. św. Jana Chrzciciela w Mysławie. Na odsłoniętym fragmencie widoczna pierwotna błękitna kolorystyka. Wrzesień, 2020 r.

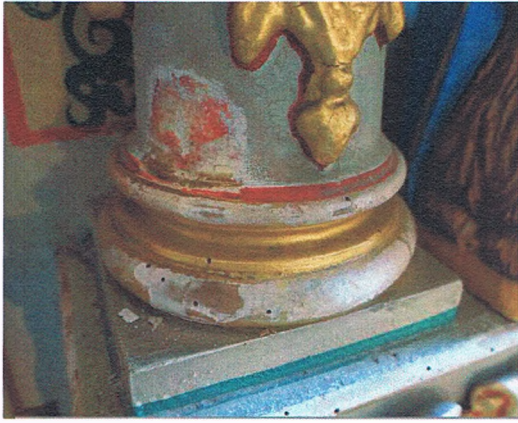
Fot. 13. Fragment kolumnienki z ołtarza głównego w kościele filialnym pw. św. Jana Chrzciciela w Mysławie. Widoczna pierwotna kolorystyka - czerwona marmoryzacja. Wrzesień, 2020 r.

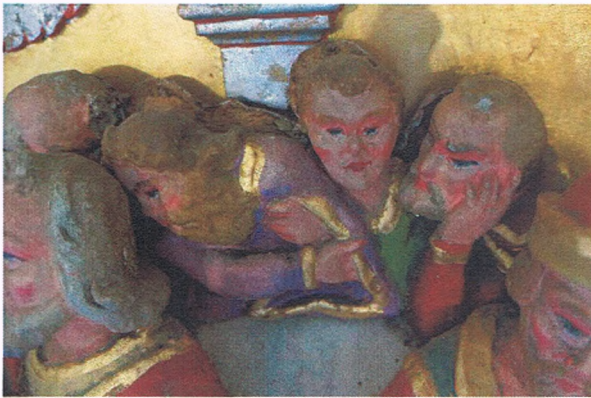
Fot. 14. Fragment postaci ze sceny "Ostatniej Wieczery" znajdującej się w predelli. Widok z przodu. Rzeźba odlana w gipsie, przmalowana farbami olejnymi. Wrzesień, 2020 rok.

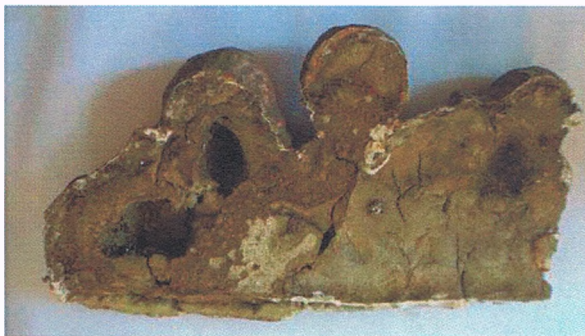
Gipsowe formy masek i płaskorzeźb “odpadają” od struktury ołtarzowej na skutek degradacji mikrobiologicznej i utraty spoiwości kleju glutynowego, na którym je przytwierdzono.

Fot. 15. Odwrocie fragmentu postaci ze sceny "Ostatniej Wieczery" znajdującej się w predelli. Rzeźba odlana w gipsie, pokryta wtórnie gipsem i przmalowana farbami olejnymi. Na odwrociu widoczny klej glutynowy. Wrzesień, 2020 rok.

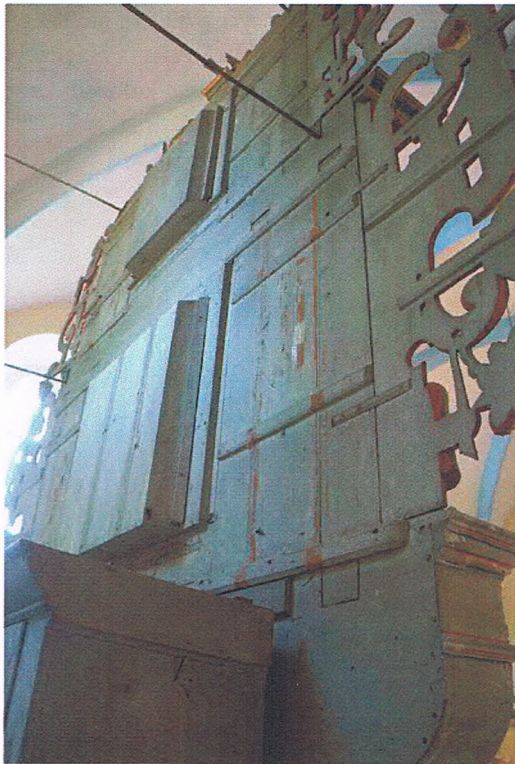
Na przemalowanym w całości odwrocie ołtarza pozostawiono niezamalowane “okienko” odsłaniające oryginalne napisy.

Fot. 16. Odwrocie ołtarza w kościele filialnym pw. św. Jana Chrzciciela w Mysławie. Widoczne szare przemalowanie farbą olejną.

Wtórna farba na odwrociu ołtarza najprawdopodobniej kwalifikuje się do usunięcia. Należy ocenić stan odsłoniętego drewna po wykonaniu próby i podjąć dalsze decyzje o jego pozostawieniu i położeniu warstw zabezpieczających lub pokryciu nową warstwą monochromii. Inskrypcje na odwrociu należy utrwalić.
