PROGRAM PRAC KONSERWATORSKICH

WYPOSAŻENIE KOŚCIOŁA FILIALNEGO
PW. ŚW. JANA CHRZCICIELA W MYSŁOWIE

PÓŻNORENESANSOWY EWANGELICKI OLTARZ GŁÓWNY
AMBONA
DREWNIANE EMPORY

Legnica, wrzesień 2020

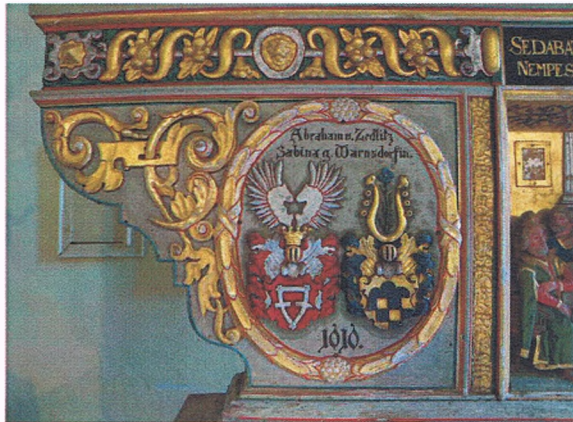
Fot. 4. Lewa strona predelli z herbami Zedlitz i Warnsdorf retabulum z 1616 r. w kościele filialnym pw. św. Jana Chrzciciela w Mysłowie.

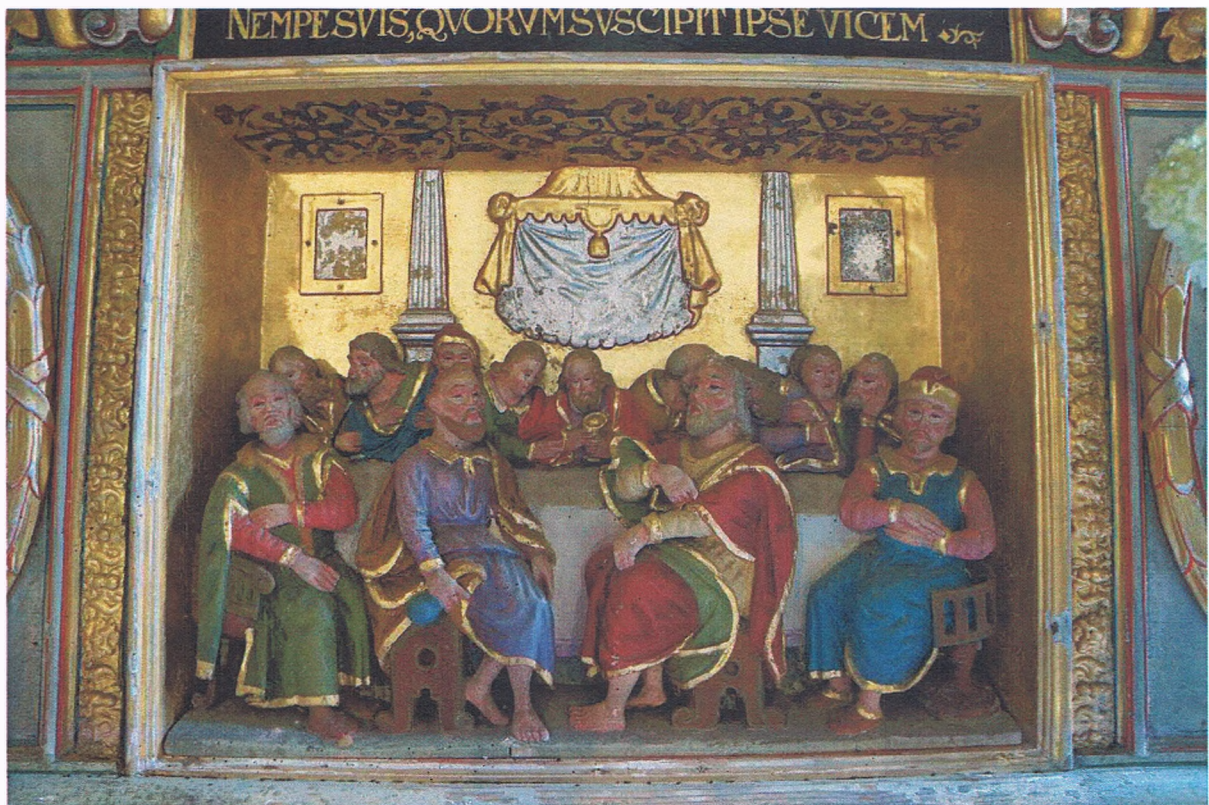
Fot. 6. Rzeźbiona scena "Ostatniej Wieczery" umieszczona w kasetonie na osi predelli późnorenesansowego, ewangelickiego ołtarza z 1616 r. w kościele filialnym pw. św. Jana Chrzciciela w Mysłowie (woj. dolnośląskie). Widok ogólny. Wrzesień, 2020 r.

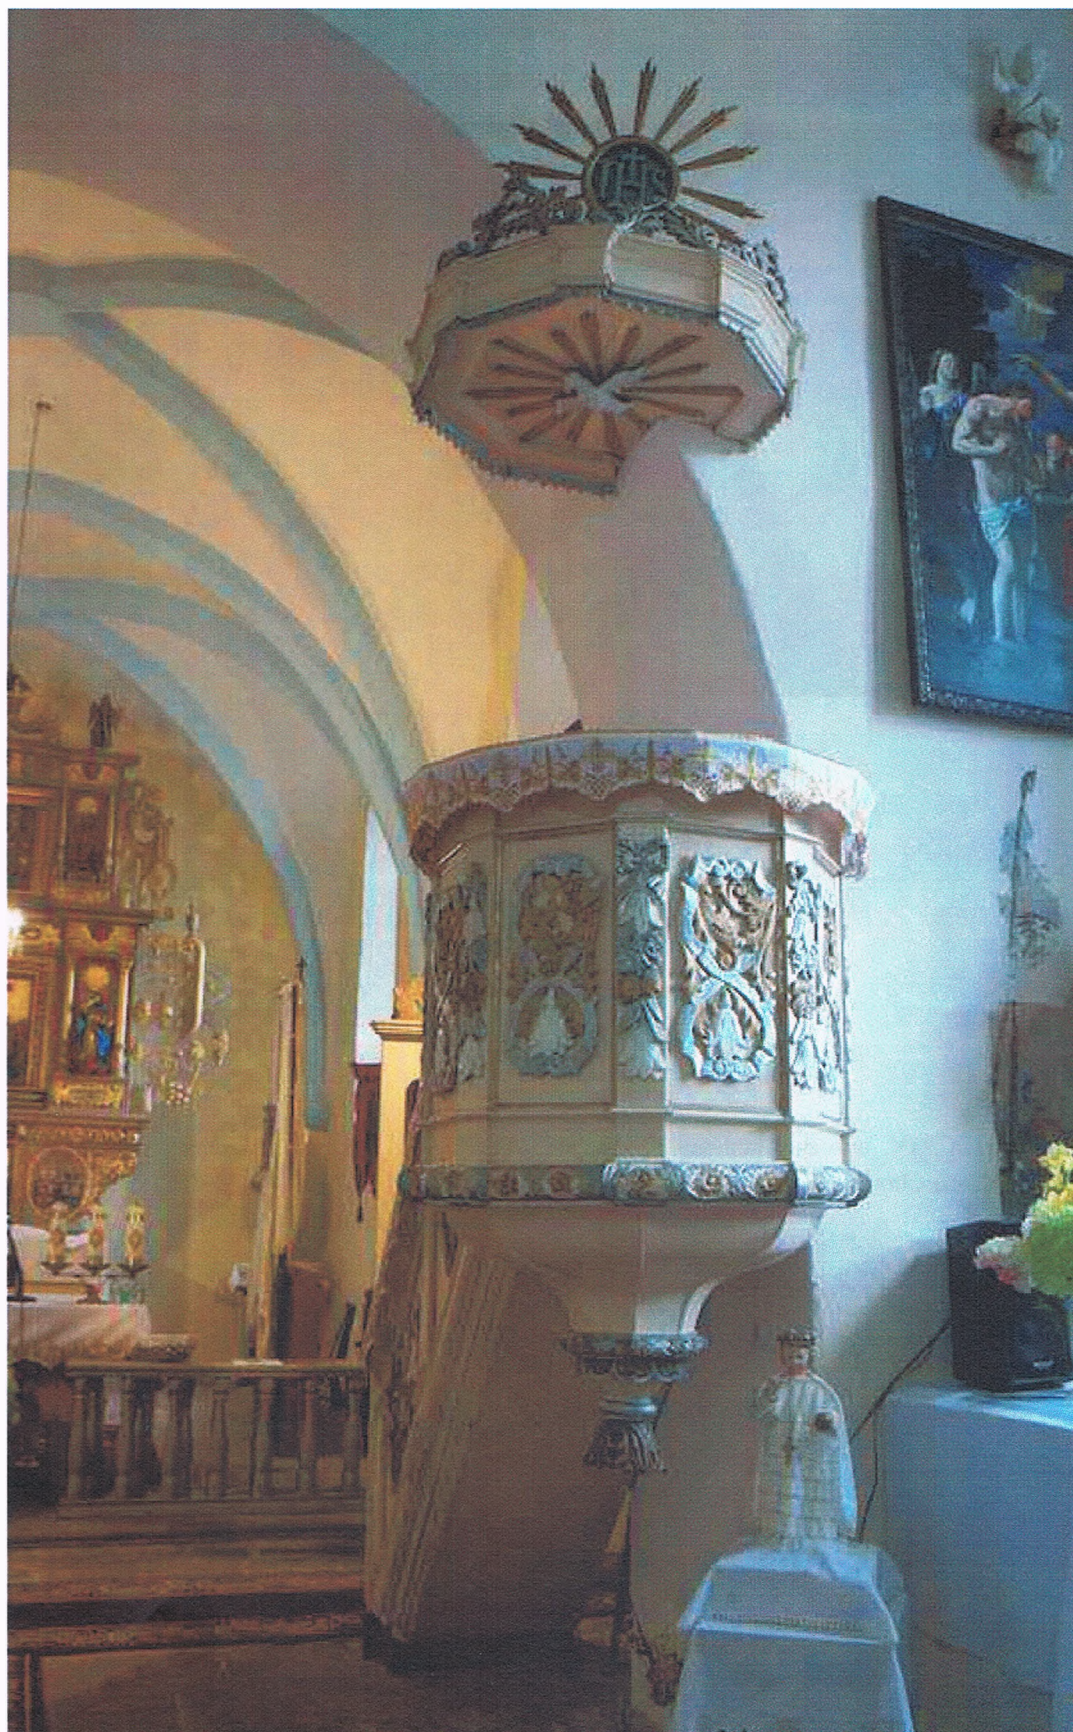
Ambona została kilkakrotnie przemalowana w przeszłości farbami olejnymi, co spowodowało utratę jej pierwotnych wartości artystycznych. Wtórna, nieestetyczna kolorystyka nie nawiązuje do oryginalnej. Nowa farba położona jest w ubytkach pierwotnej warstwy malarskiej. Ambona była najprawdopodobniej marmoryzowana. Również pierwotne złocenia i srebrzenia w szlachetnej technice zostały przemalowane metalicznymi farbami olejnymi - tzw. srebrzanką i złotolem. Z czasem wtórnie położone warstwy przemalowań zaczęły się łuszczyć i odpadać w wyniku procesów starzeniowych. W snyderce ambony brakuje części elementów np. kampanulli. Obiekt jest poważnie zaatakowany przez drewnojady.

Fot. 17. Ambona w kościele filialnym pw. św. Jana Chrzciciela w Mysławie, XIX w. Wrzesień, 2020 rok.

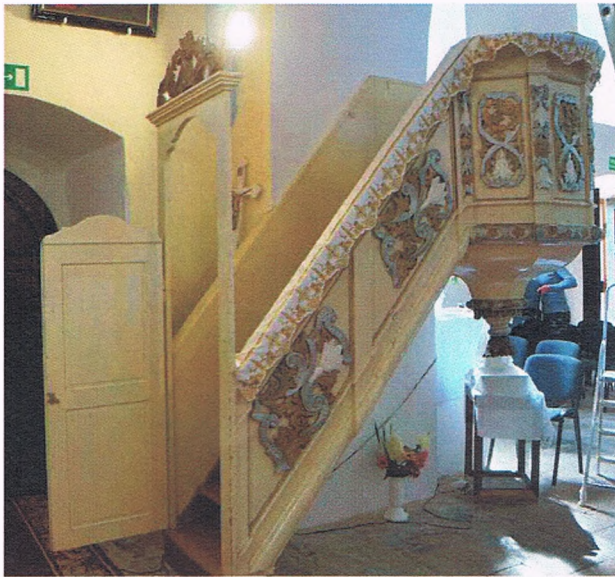
Fot. 18. Balustrada XIX. wiecznej ambony w kościele filialnym pw. św. Jana Chrzciciela w Mysłowie. Wrzesień, 2020 rok.

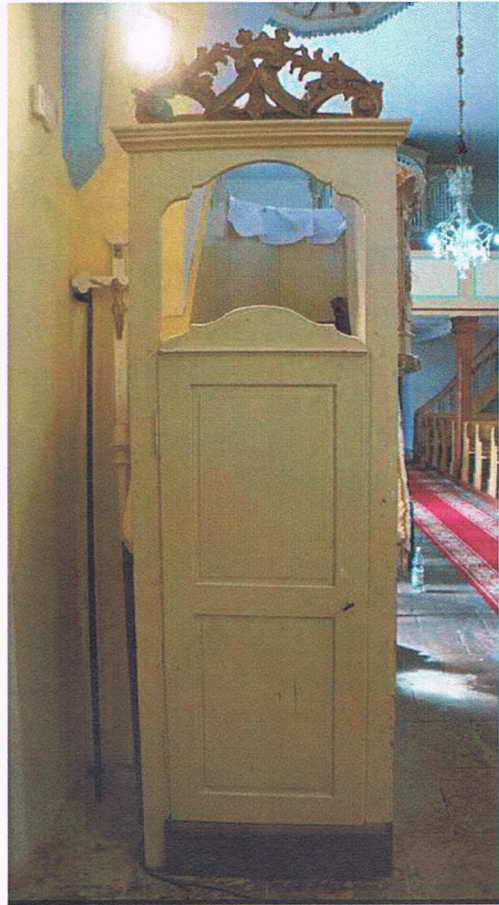
Bramka: zwieńczenie prostokątnych, płycinowych drzwi - łukowate; wykrój prześwitu powtarza łuk drzwi. Całość wieńczy antytetyczna kompozycja: na karbowanych wolutach liść akantu po obu stronach korony. Baldachim/podniebie - 100 cm/ na rzucie siedmioboku. Na dolnej krawędzi lambrekiny wycięty w trójkątne zęby. W podniebiu gołębnica na promienistej glorii; gzyms gierowany. W zwieńczeniu antytetycznie ułożone pary liści akantu. Polichromia pierwotna odczytana z elementów snycerskich na bramce: czerń, brąz, ugier, złocenia”⁴.

Fot. 19. Bramka XIX. wiecznej ambony w kościele filialnym pw. św. Jana Chrzciciela w Mysłowie. Wrzesień, 2020 rok.

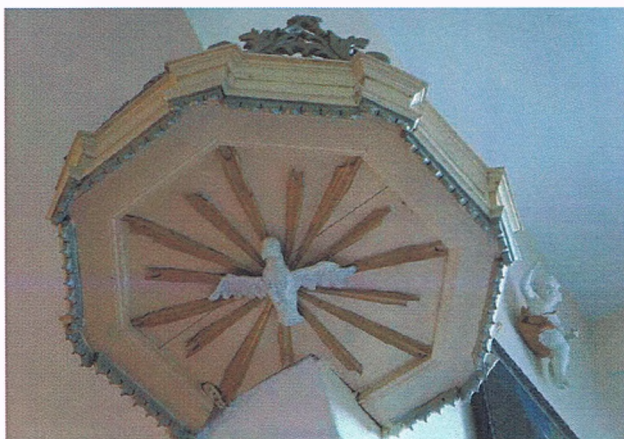
Fot. 20. Baldachim XIX. wiecznej ambony w kościele filialnym pw. św. Jana Chrzciciela w Mysłowie. Wrzesień, 2020 rok.

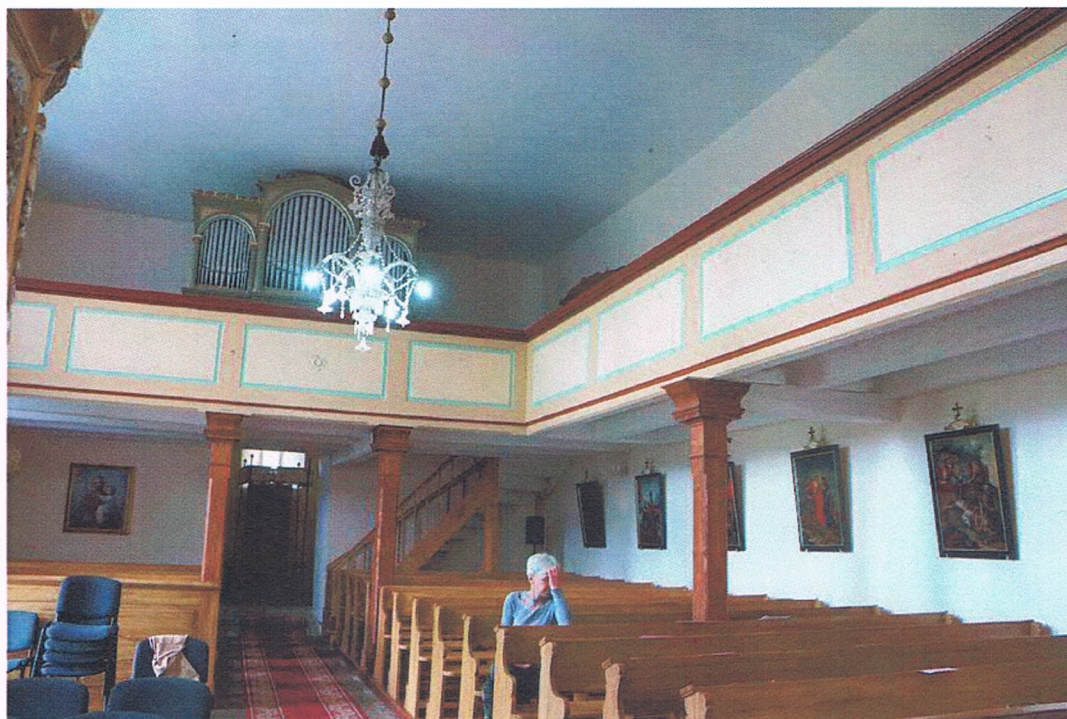
Empory na ścianie północnej i zachodniej. Z trzema podciągami wspartymi na belkach połączonych ze wspornikami filarów pod balustradą. Balustrady podzielone czterema polami podłużnych prostokątnych płycin. Wieńczący gzyms fazowany od czoła. Podniebie odeskowane.

Fot. 21. Empory w kościele filialnym pw. św. Jana Chrzciciela w Mysłowie. Wrzesień, 2020 rok.

Również empory w przeszłości poddano przekształceniom estetyczno-plastycznym. Skutki tych prac należy usunąć. W ramach konserwacji estetycznej wstępnie zakłada się uczytelnienie i eksponowanie pierwszej warstwy chronologicznej, jeśli ona występuje lub innej młodszej warstwy chronologicznej, której wartości artystyczne i historyczne będą odpowiednie dla obiektu zabytkowego. Jeżeli warstwy pierwotne nie będą występować, empory zaleca się odświeżyć wysokogatunkowymi kryjącymi farbami przeznaczonymi do prac przy drewnie, nawiązując do najlepiej zachowanej warstwy kolorystycznej. Empory wymagają również przeprowadzenia konserwacji technicznej, polegającej na wzmocnieniu pierwotnego materiału poprzez strukturalną impregnację żywicami syntetycznymi połączoną z dezynsekcją. Zakłada się również ustabilizowanie rozluźnionych elementów, wzmocnienie połączeń stolarskich, wykonanie koniecznych uzupełnień oraz sklejenie pęknięć i odspojeń drewna. Ubytki drewna w strukturze proponuje się wypełnić drewnem sezonowanym, zgodnym gatunkowo. W szczeliny wklejone będą pióra z tego samego gatunku drewna.

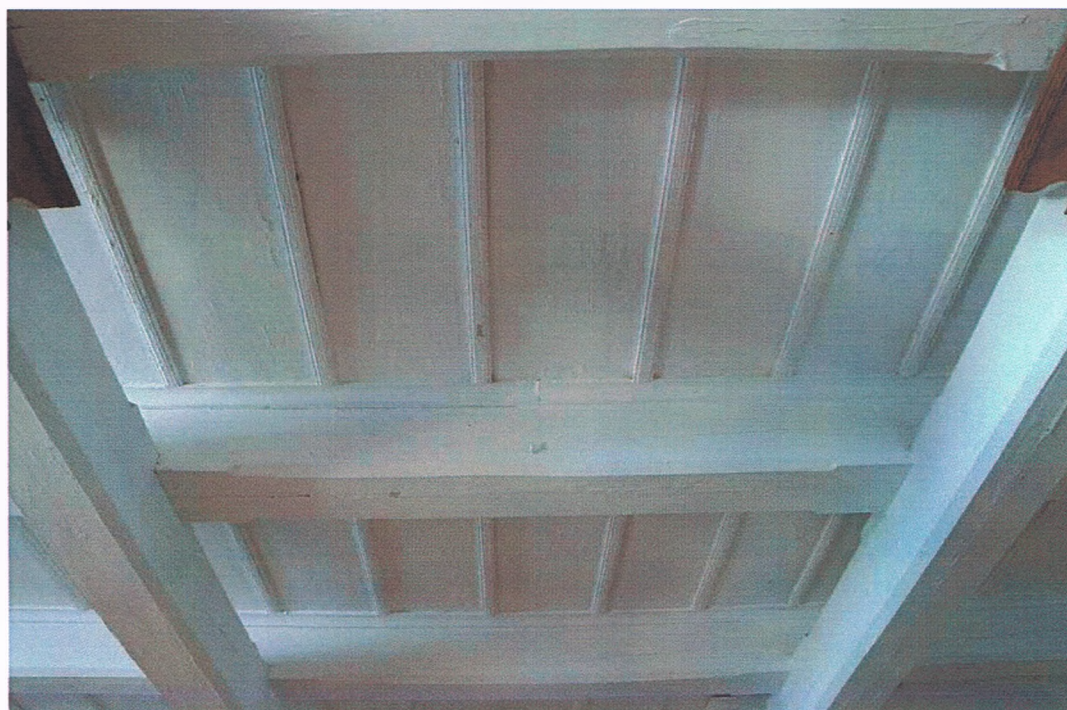
Fot. 22. Deskowanie empory w kościele filialnym pw. św. Jana Chrzciciela w Mysłowie.
